Inspektion af legepladsredskaber

2018

Legeredskaberne er beliggende på adressen Teglværksvej 6, 4690 Haslev.

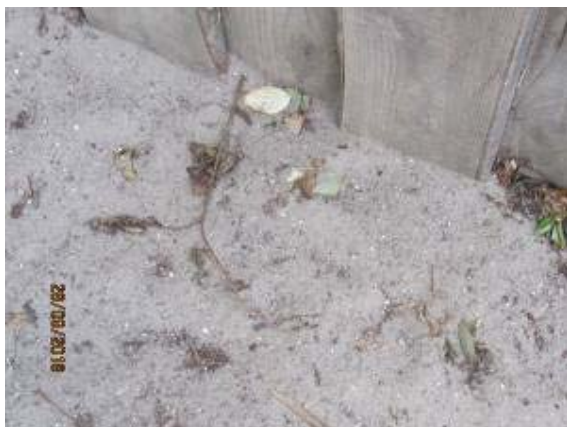
Emne 2

Opmærksomheden henledes på, at redskabets levetid forkortes betydeligt når træværket har kontakt med underlaget.

Se EN 1176-7 punkt 8.2.6 Rutinemæssig vedligeholdelse.

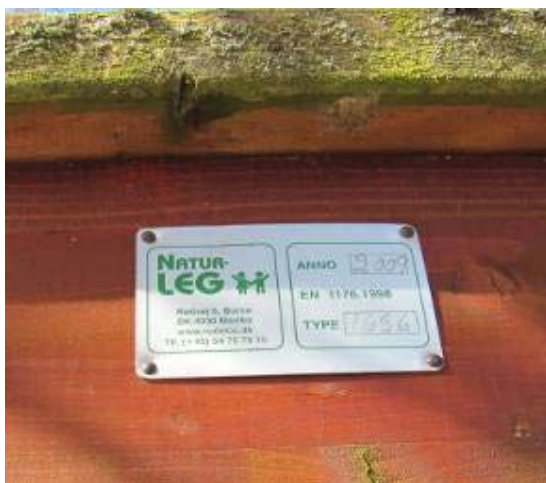
Emne 6

Gyngesættet der er bygget i 2009 er ikke mærket korrekt i henhold til EN 1176-2 punkt 6.

Nedgravningsdybden er ikke markeret. Der mangler niveau-0 mærker på stolperne.

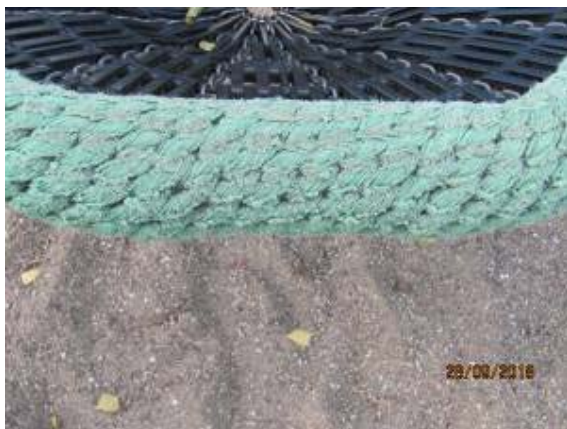
Emne 7

Det vurderes at sædet slår hårdere end 50 G

Se EN 1176-7 punkt 8.2.7 Korrigerende vedligeholdelse.

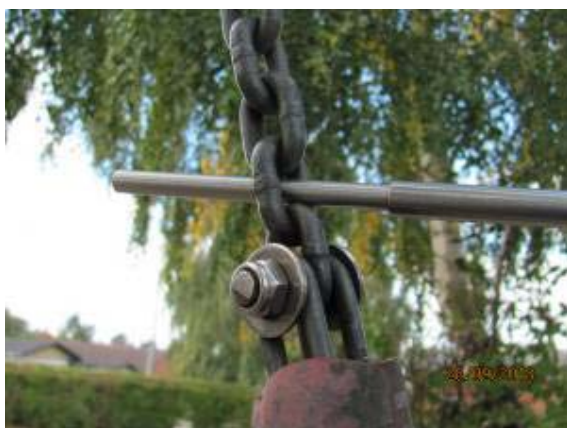
Emne 8

Risiko for fastklemning af fingre.

Kædeled må ikke have åbninger, der er større end 8,6 mm.

Se EN 1176-1 punkt 4.2.13 Kæder.

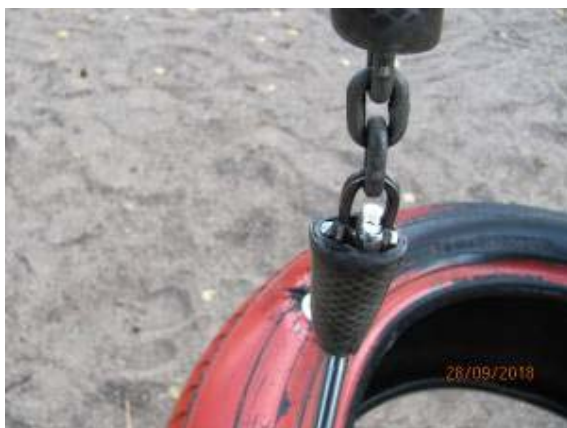
Emne 9

Kædeovertrækkene er defekte.

Se EN 1176-7 punkt 8.2.7 Korrigerende vedligeholdelse.

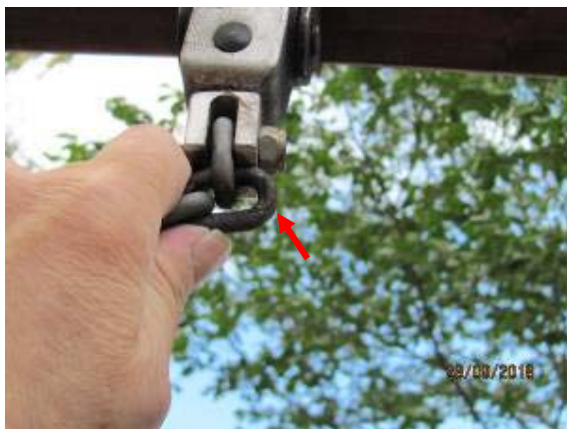
Emne 10

Kæderne/sjæklerne er slidte. De bør løbende kontrolleres. Slidte led bør udskiftes inden 20% af materialet mangler.

Se EN 1176-7 punkt 8.2.7 Korrigerende vedligeholdelse.

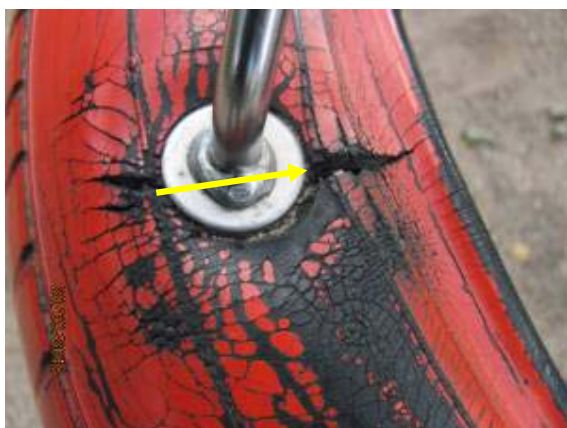
Emne 11

Dækket er beskadiget

Se EN 1176-7 punkt 8.2.7 Korrigerende vedligeholdelse.

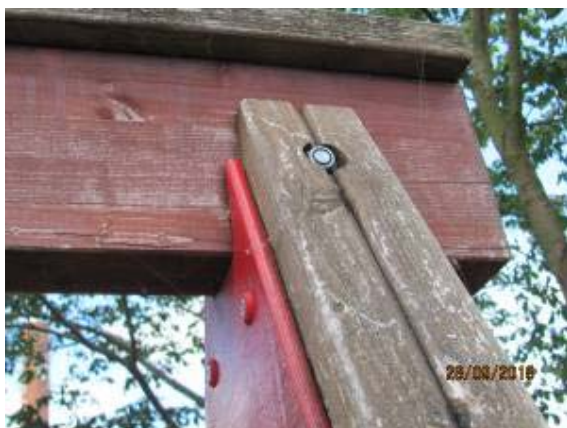
Emne 12

Træværket trænger til overfladebehandling.

Det vil forlænge redskabets levetid, styrke og stabilitet.

Se EN 1176-7 punkt 8.2.6

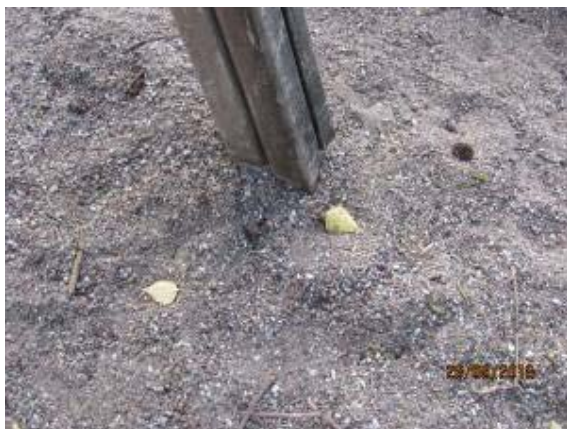
Emne 13

Opmærksomheden henledes på, at redskabets levetid forkortes betydeligt når træværket har kontakt med underlaget.

Redskabet er bygget til at stolpeskoene er nede i faldunderlaget ikke træværket.

Se EN 1176-7 punkt 8.2.6 Rutinemæssig vedligeholdelse.

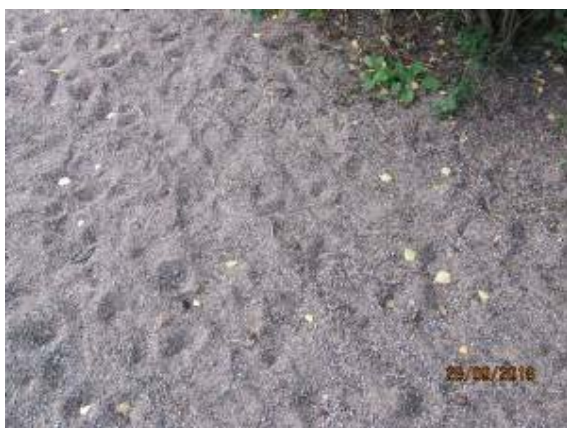
Emne 14

Hele faldunderlaget skal renses for ukrudt, rives på plads, og luftes for at have de nødvendige støddabsorberende egenskaber.

Se EN 1176-7 punkt 8.2.6 om vedligehold.

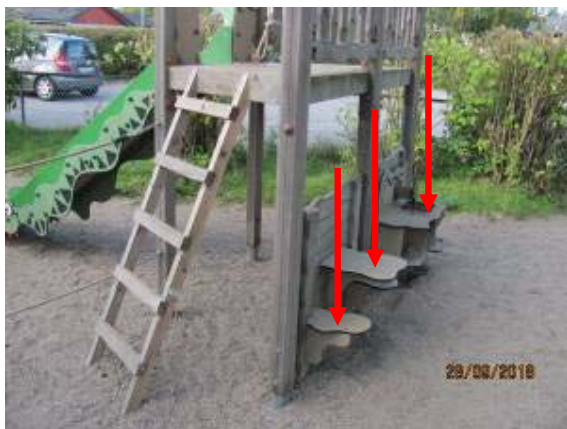
Emne 16

Faldrummet må ikke indeholde forhindringer, som kan skade et faldende barn.

Se EN 1176-1:2008 punkt 4.2.8.4.

Det anbefales at bordene monteres under platformen.

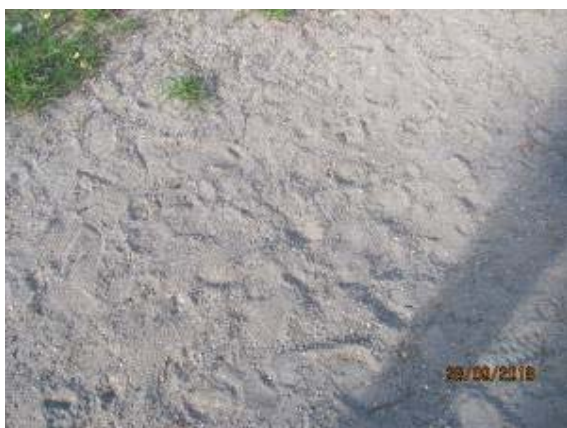
Emne 17

Det vurderes at faldunderlaget ikke har tilstrækkelige støddæmpende egenskaber.

Se EN 1176-1 punkt 4.2.8.5.2 og tabel 4.

Se EN 1176-7 punkt 8.2.6 om vedligehold.

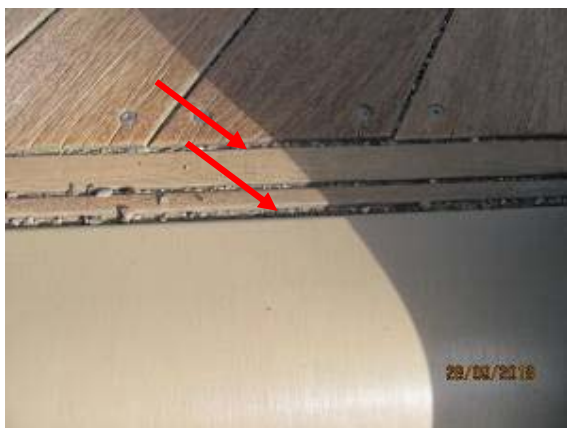
Emne 18

Når rutschebanens overflade er opbygget af flere dele, må der ikke være åbninger hvor barberblade, skarpe sten eller lignende kan komme ind.

Se EN 1176-3 punkt 4.7 Rutschebanens overflade.

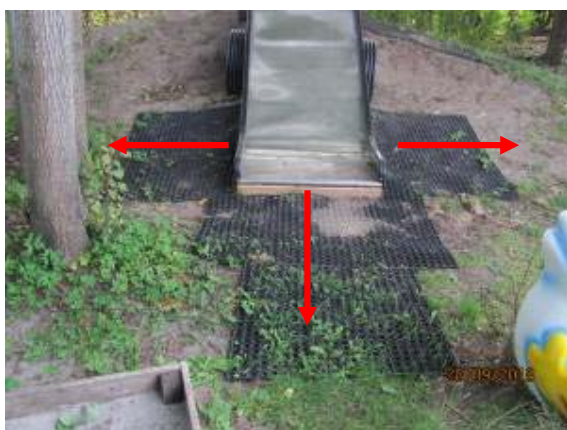
Emne 21

Stødområdet med faldunderlag skal strække sig mindst 100 cm ud på hver side af rutschebanens udløbsområde og mindst 200 cm frem, målt fra afslutningen af udløbsområdet.
Se EN 1176-3 punkt 4.8 og figur 9.

Det vurderes at faldunderlaget ikke har tilstrækkelige støddæmpende egenskaber.
Se EN 1176-1 punkt 4.2.8.5 og tabel 4.
