Inspektion af legepladsredskaber

2018

Legeredskaberne er beliggende på adressen Teglværksvej 6, 4690 Haslev.

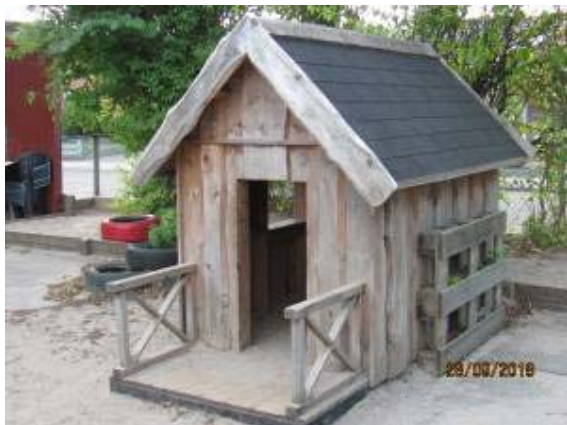
Emne 1

Følgende standarder fra 1998 er benyttet ved inspektionen af dette legehus.

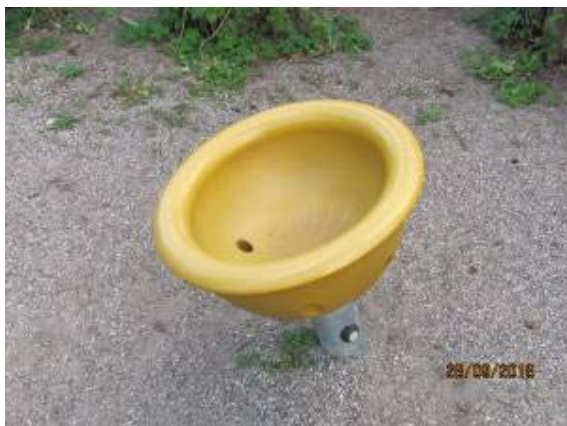
Emne 3

Følgende standarder fra 1998 er benyttet ved inspektionen af dette legeredskab.

Der er ikke yderligere bemærkninger til dette legeredskab.

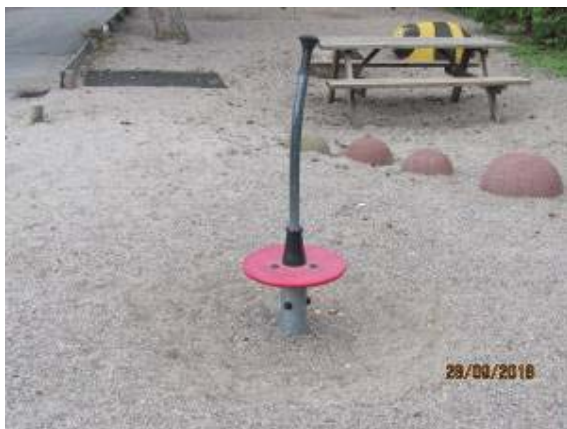
Emne 4

Følgende standarder fra 1998 er benyttet ved inspektionen af dette legeredskab.

Der er ikke yderligere bemærkninger til dette legeredskab.

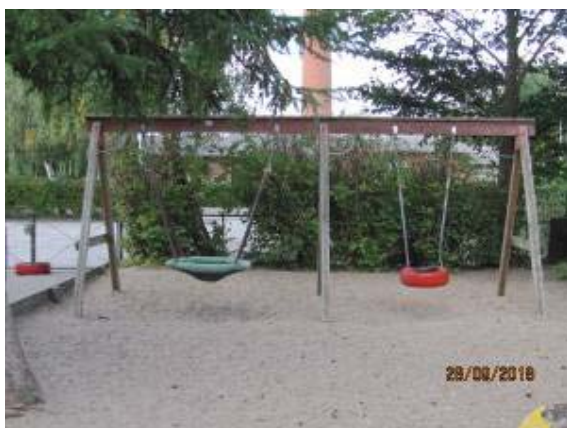
Emne 5

Følgende standarder fra 1998 er benyttet ved inspektionen af denne gyngesæt.

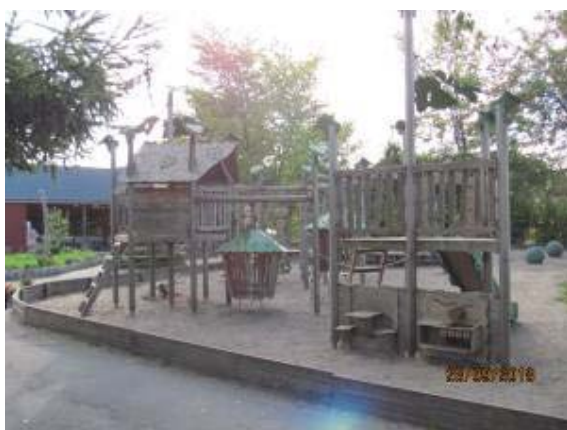
Emne 15

Følgende standarder fra 2008 er benyttet ved inspektionen af dette legeredskab, der er et sammenhængende kombinationsredskab.

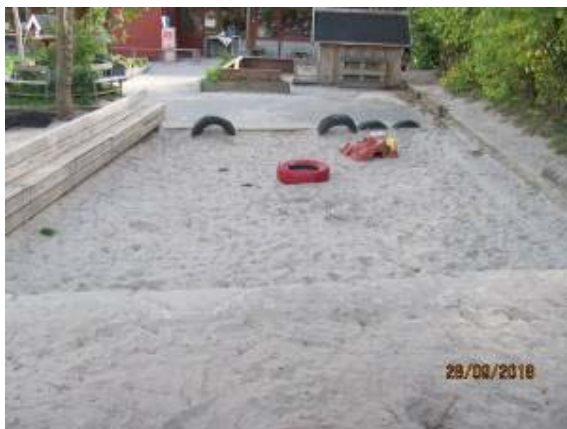
Emne 19

Følgende standarder fra 1998 er benyttet ved inspektionen af denne sandkasse.

Der er ikke yderligere bemærkninger til dette legeredskab.

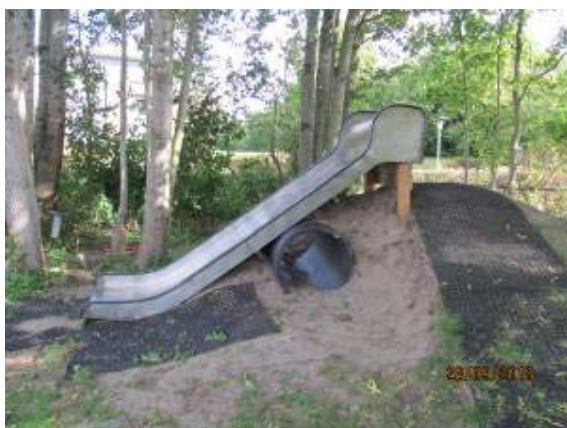
Emne 20

Følgende standarder fra 2008 er benyttet ved inspektionen af denne rutschebane over en tunnel.

Stødområdet med faldunderlag skal strække sig mindst 100 cm ud på hver side af rutschebanens udløbsområde og mindst 200 cm frem, målt fra afslutningen af udløbsområdet.
Se EN 1176-3 punkt 4.8 og figur 9.

Det vurderes at faldunderlaget ikke har tilstrækkelige støddæmpende egenskaber.
Se EN 1176-1 punkt 4.2.8.5 og tabel 4.

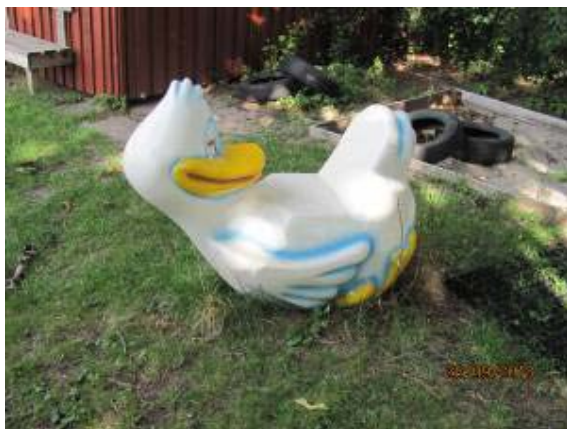
Emne 22

Følgende standarder fra 2008 er benyttet ved inspektionen af denne vippe.

Der er ikke yderligere bemærkninger til dette legeredskab.

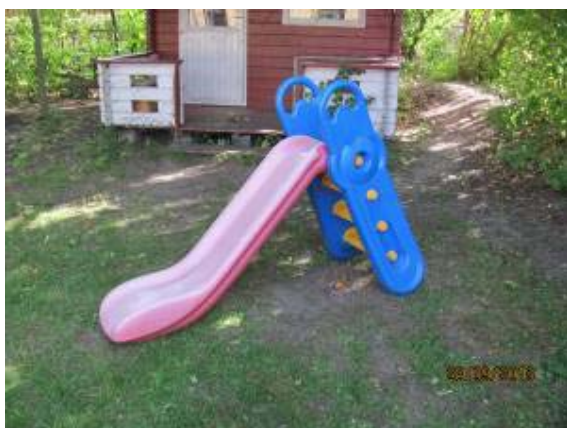
Emne 23

Følgende standarder fra 2008 er benyttet ved inspektionen af denne rutschebane.
